IB-NDT

SOLUÇÕES INTEGRADAS EM ENSAIOS NÃO DESTRUTIVOS

INSPEÇÃO EM DUTOS DE COG – GAS DE COQUERIA

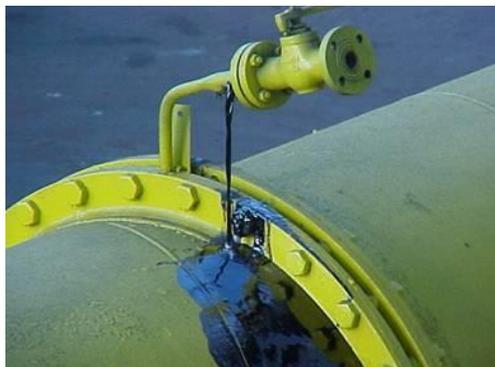
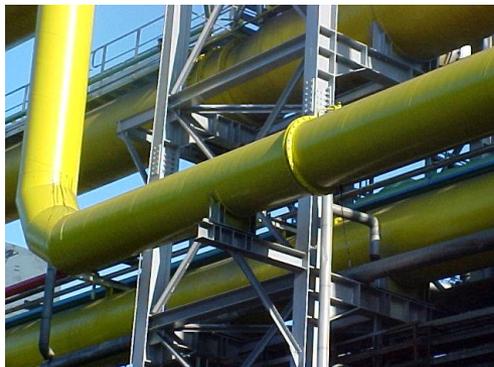
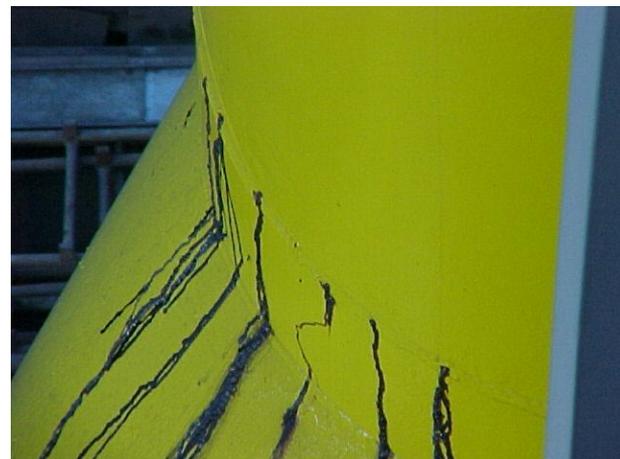
Durante a operação do equipamento, foi verificado a existência de vazamento de alcatrão na válvula de dreno (Foto abaixo), indicando a existência de acúmulo de alcatrão no trecho horizontal e em parte do trecho vertical, onde já apresentava vazamento pelas soldas da curva gomada.

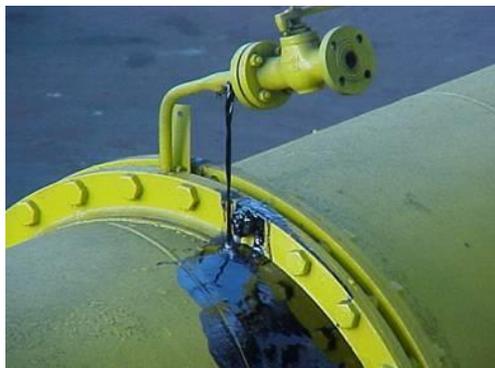
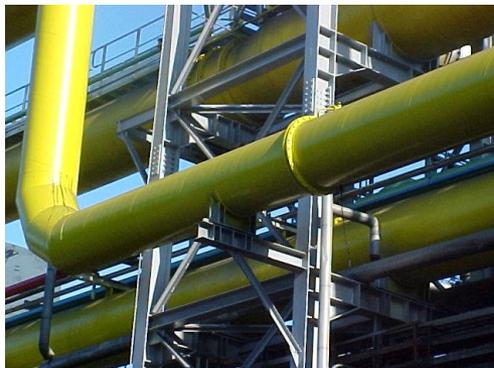
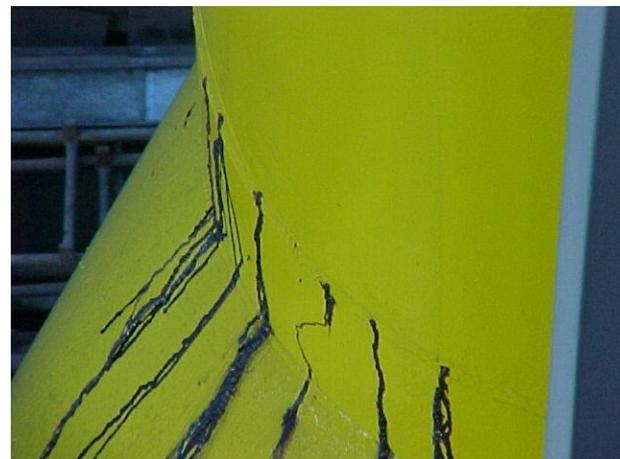
Durante a operação do equipamento, foi verificado a existência de vazamento de alcatrão na válvula de dreno (Foto abaixo), indicando a existência de acúmulo de alcatrão no trecho horizontal e em parte do trecho vertical, onde já apresentava vazamento pelas soldas da curva gomada.

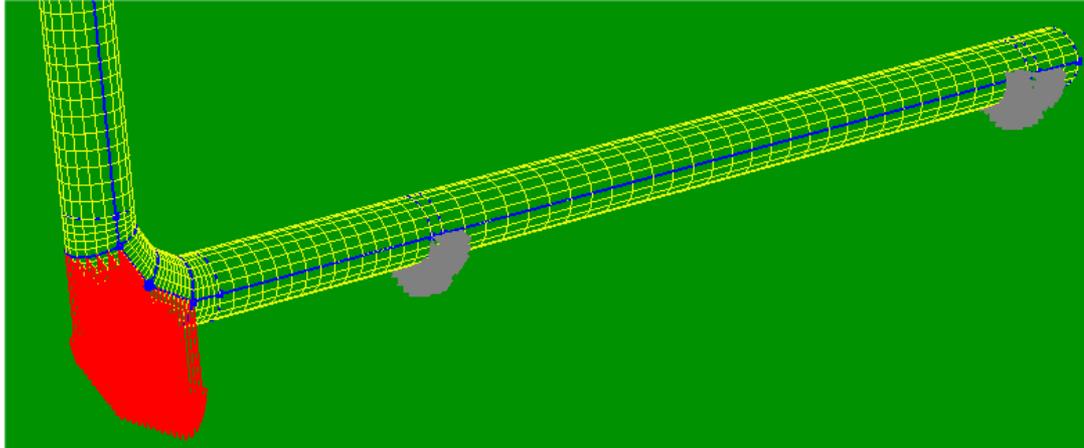
Carregamento localizada na região da curva Gomada de 90°

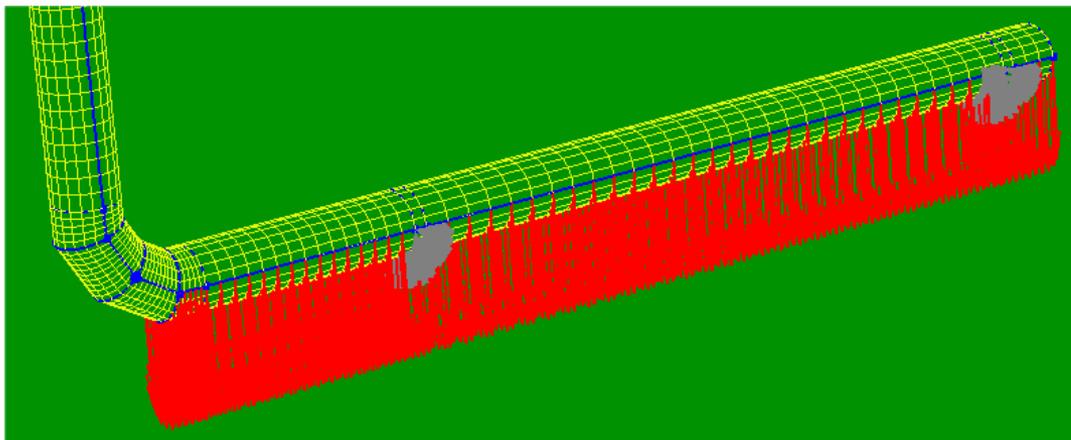
Carregamento localizada na região de apoio do trecho reto.

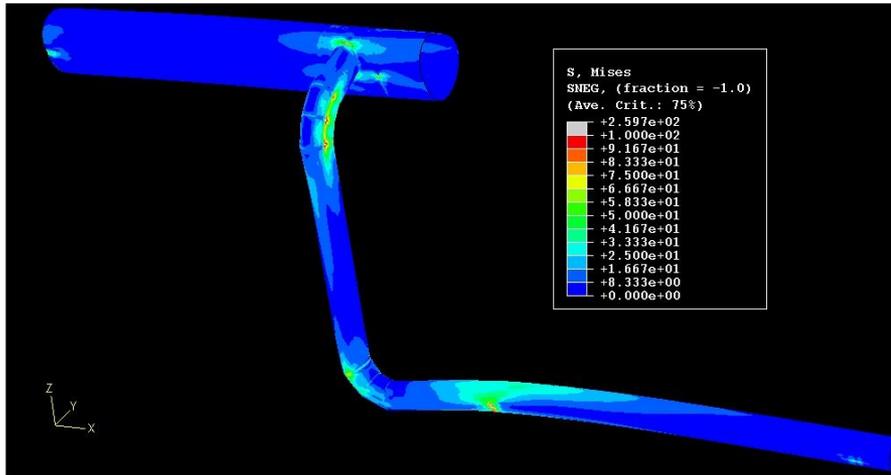
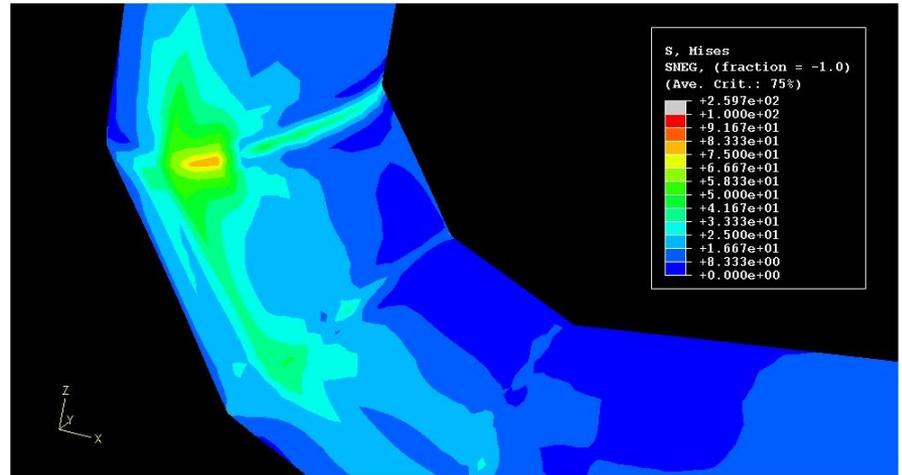
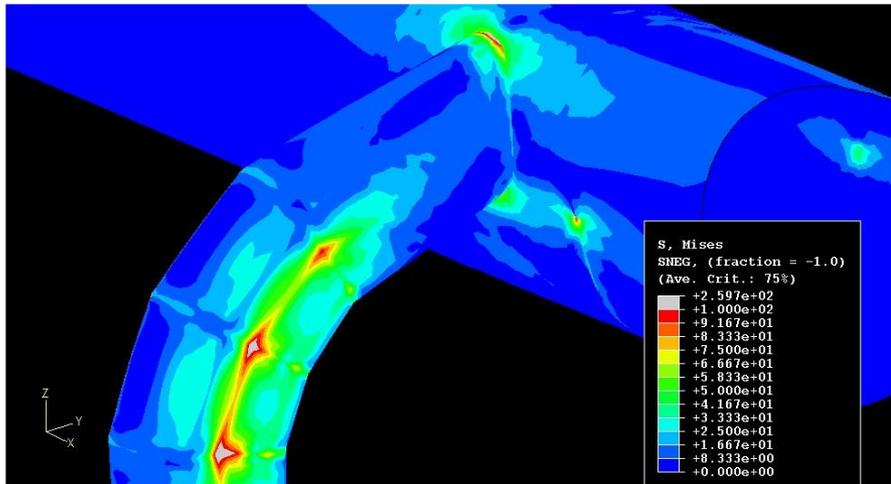
As tensões máximas no bocal superior (encontro entre tubulações) são menores que o limite mínimo de escoamento esperado para um aço A36 (250 MPa). O mesmo acontece para pontos das curvas gomadas que unem o tubo vertical às tubulações horizontais superior e inferior

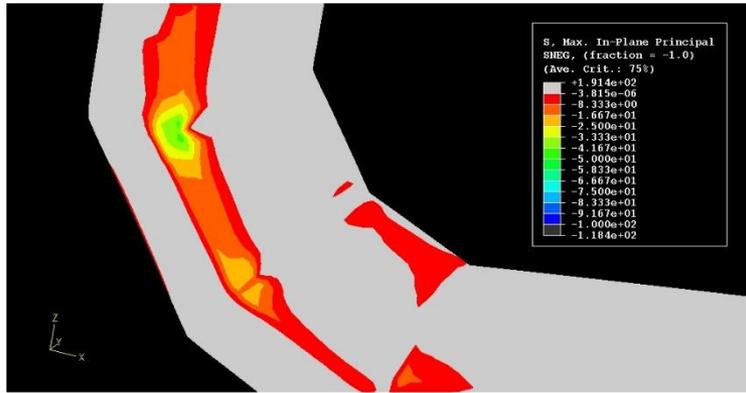
Tensões compressivas máximas

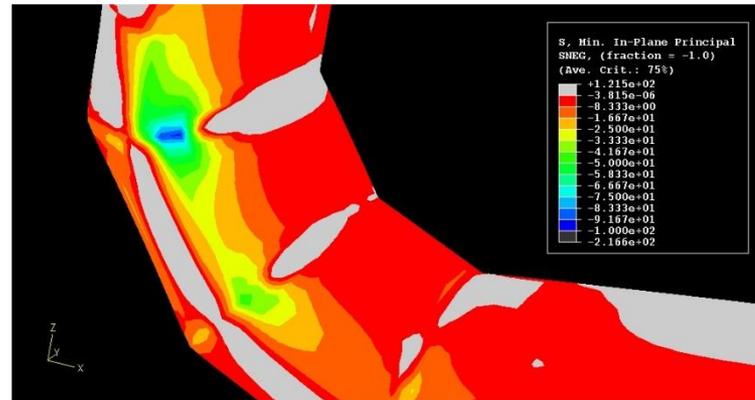
Tensões compressivas mínimas

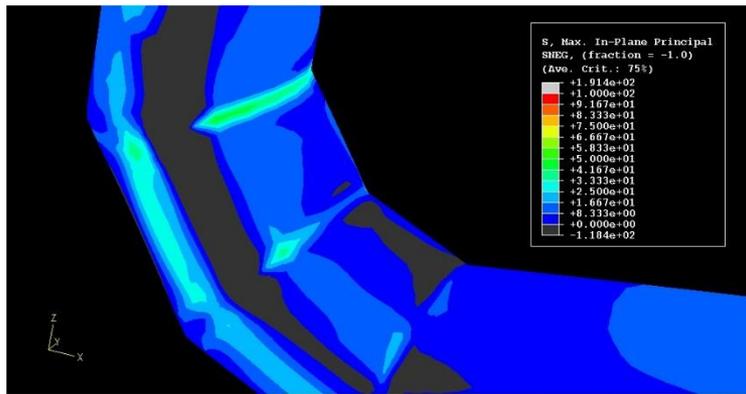
Tensões de Tração máximas

As curvas gomadas ovalizam devido a carregamentos de flexão. No presente caso a ovalização gerou estados biaxiais de tensões que se mostraram de tração na região interna da curva gomada inferior, junto ao seu cordão de solda circunferencial.

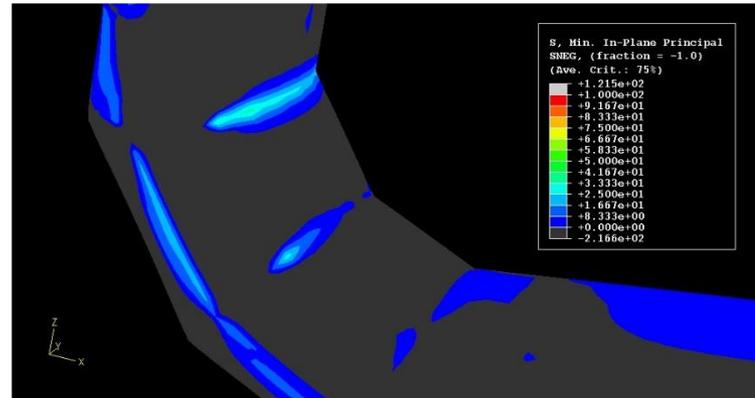
Tensões de Tração mínimas

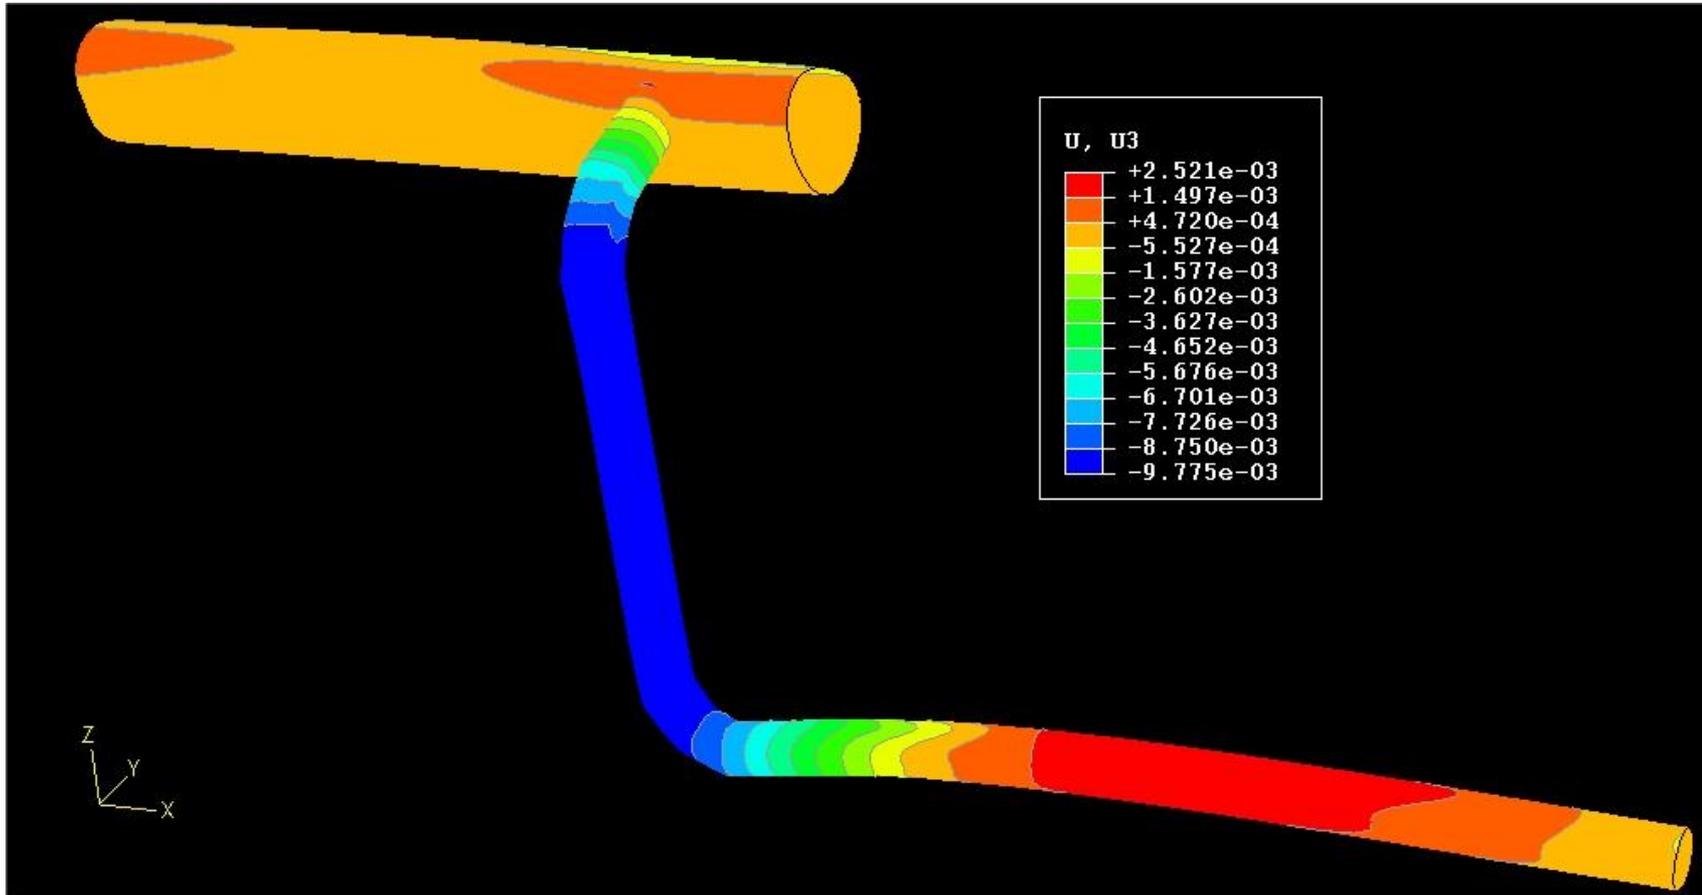
O carregamento aplicado pelo acúmulo de alcatrão e pelo peso próprio da tubulação causa uma deflexão máxima de 9,78 mm da extremidade da curva inferior da tubulação

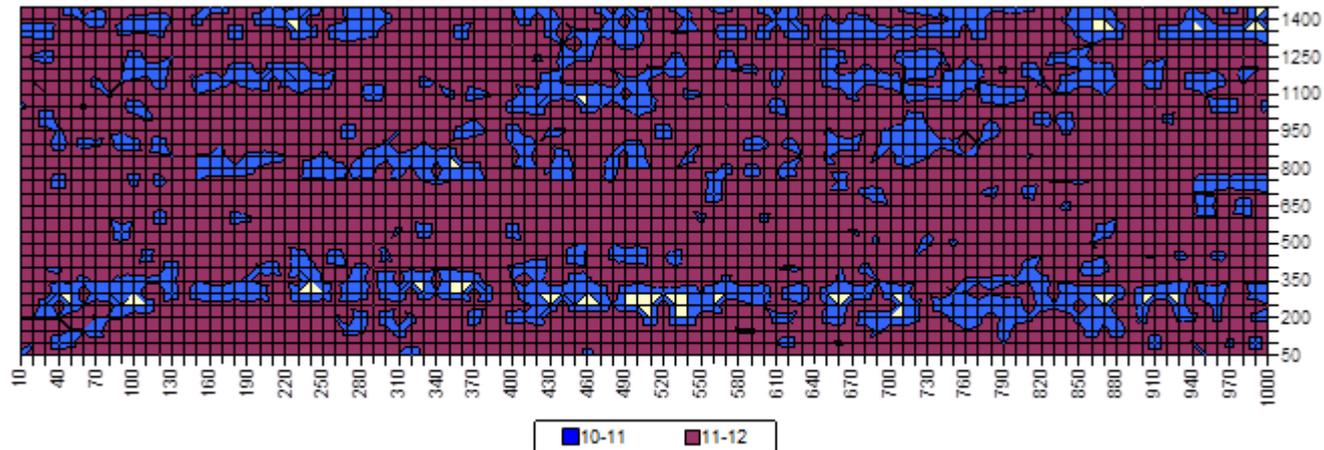
O ensaio de medição de espessura automatizado com visualização em C-scan (malha de 5mm) não apresentou resultados indicados perda de espessura localizada. Nas regiões das trincas não foram identificados perdas de espessura maiores que 10% da nominal

Em função dos resultados obtidos na análise de tensões, foi determinado que as trincas existentes não foram causadas única e exclusivamente pelo carregamento aplicado durante o acúmulo de alcatrão. Outras causas atuaram para que as trincas ocorressem. A sobrecarga de alcatrão poderia, neste caso, contribuir para sua geração e/ou propagação.
