AVALIAÇÃO DE INTEGRIDADE DE COLETOR DE VAPOR

Realização de avaliação de integridade de coletor de vapor de caldeiras durante parada de manutenção. Os ensaios foram especificados com intuito de reduzir o tempo de parada deste equipamento. Realizamos os seguintes ensaios e processos:

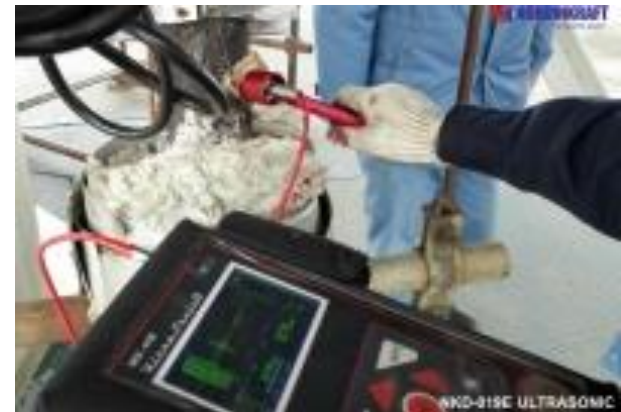
Devido ao tempo reduzido de parada a medição de espessura foi realizada com equipamento em operação através da tecnologia EMAT (ELECTROMAGNETIC ACOUSTIC TRANSDUCER).

Os transdutores tipo EMAT são aplicados em situações onde os tradutores de ultrassom convencionais possuem dificuldade de acoplamento, seja por temperaturas altas, baixas, incrustações, superfícies muito corroídas que dificultam o acoplamento dos cabeçotes. Essa facilidade de inspeção é possível, pois os transdutores EMAT trabalham sem contato com a superfície a ser mensurada.

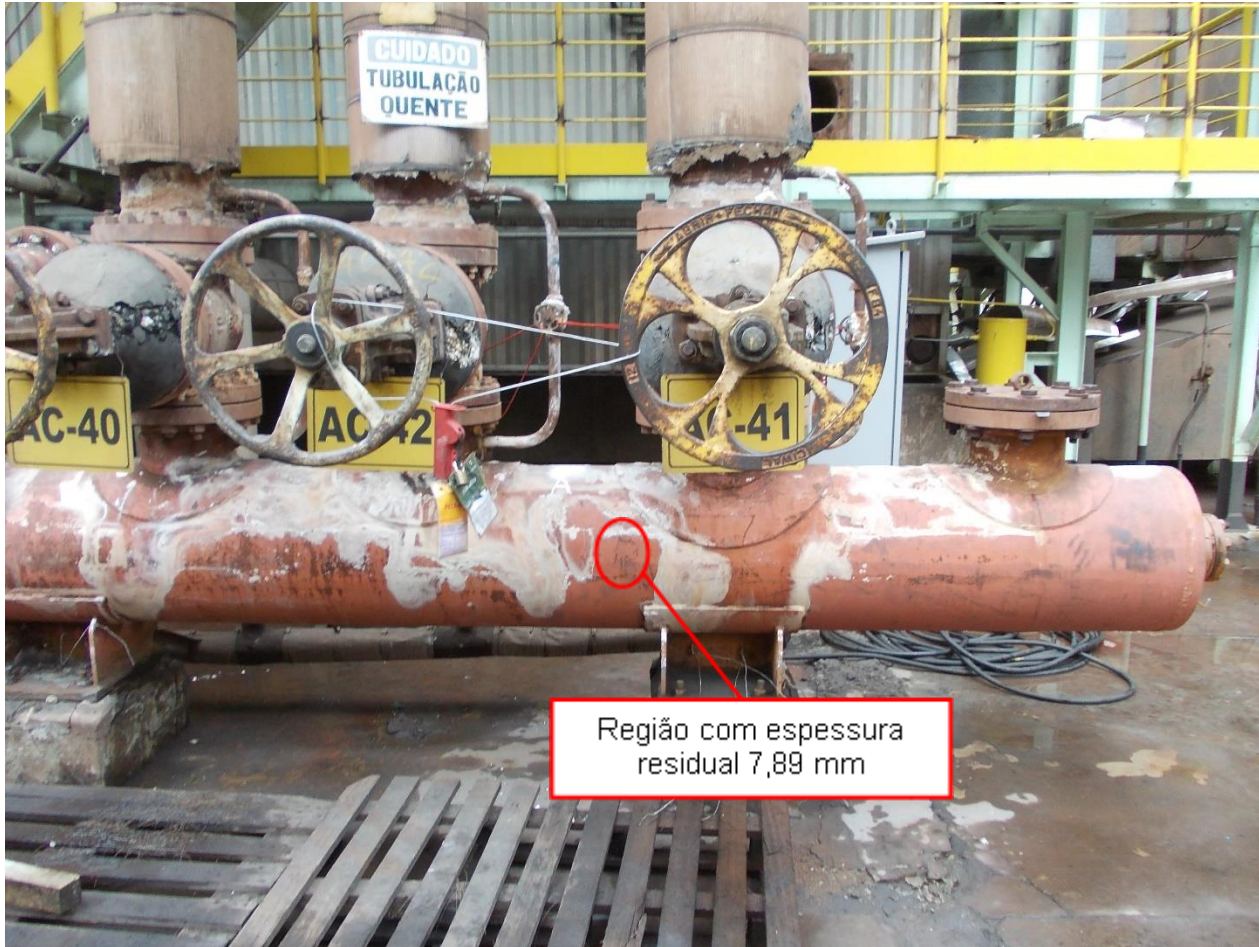
Foi identificado ponto de redução de espessura.

A inspeção por medição de espessura por ultrassom detectou uma região pontual abaixo da espessura nominal e próxima a espessura mínima requerida pelo equipamento. Com base na geometria dimensionada pelo ultrassom C-scan foi verificado como uma dupla laminação. Ressaltamos que esta área não emitiu sinais de propagação de trincas no ensaio de Emissão acústica

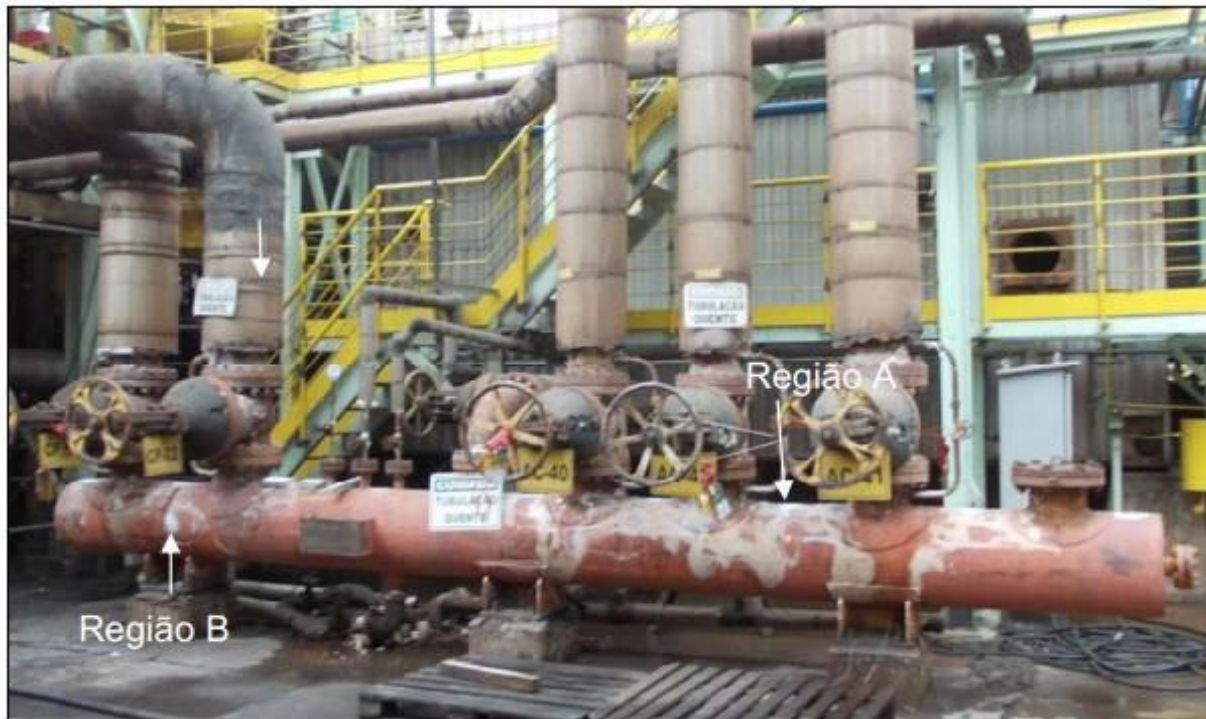
Foram realizadas 02 réplicas metalográficas denominadas região A e B, conforme ilustrado nas Figuras abaixo. Estas regiões foram determinadas em função de serem áreas de maior solicitação de tensões e temperatura.

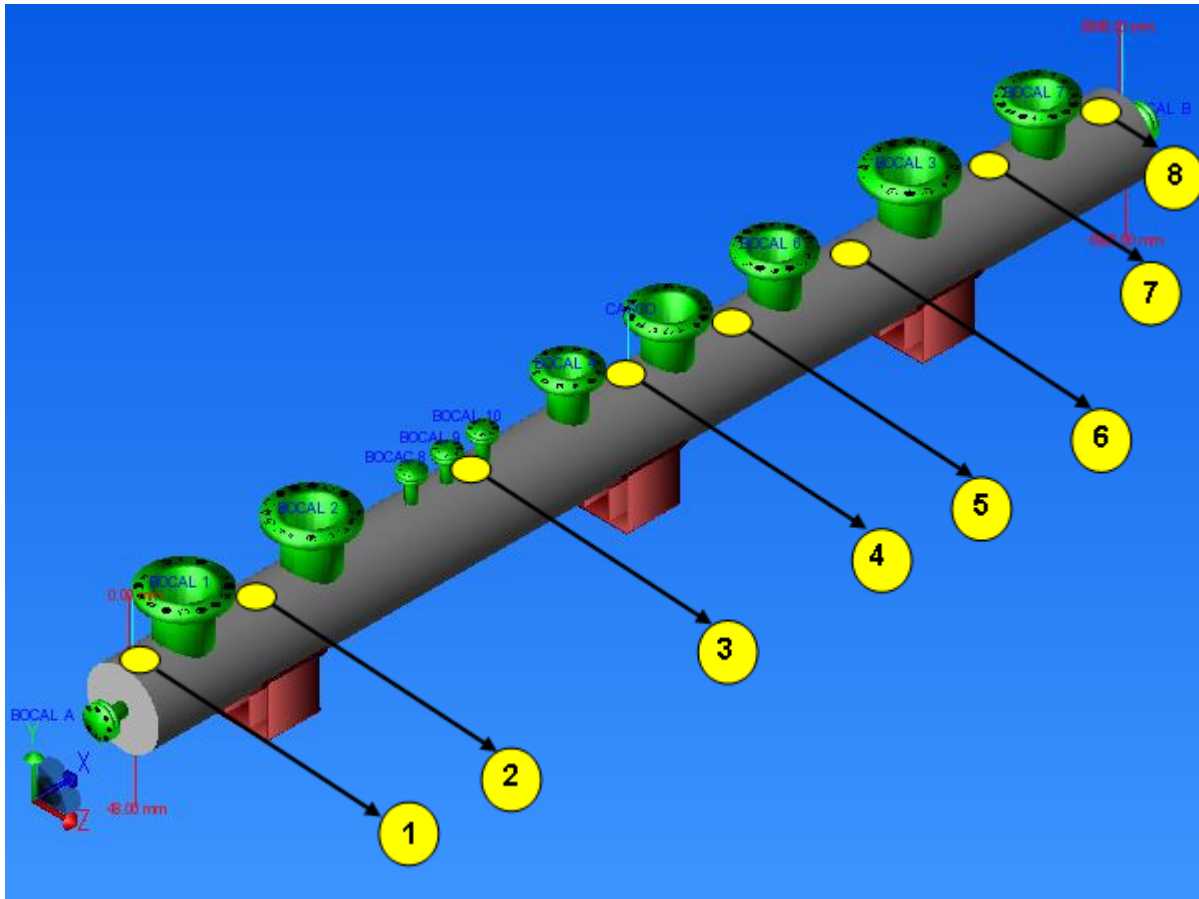
O ensaio de emissão acústica foi realizado durante a fase de resfriamento

O posicionamento geral dos sensores

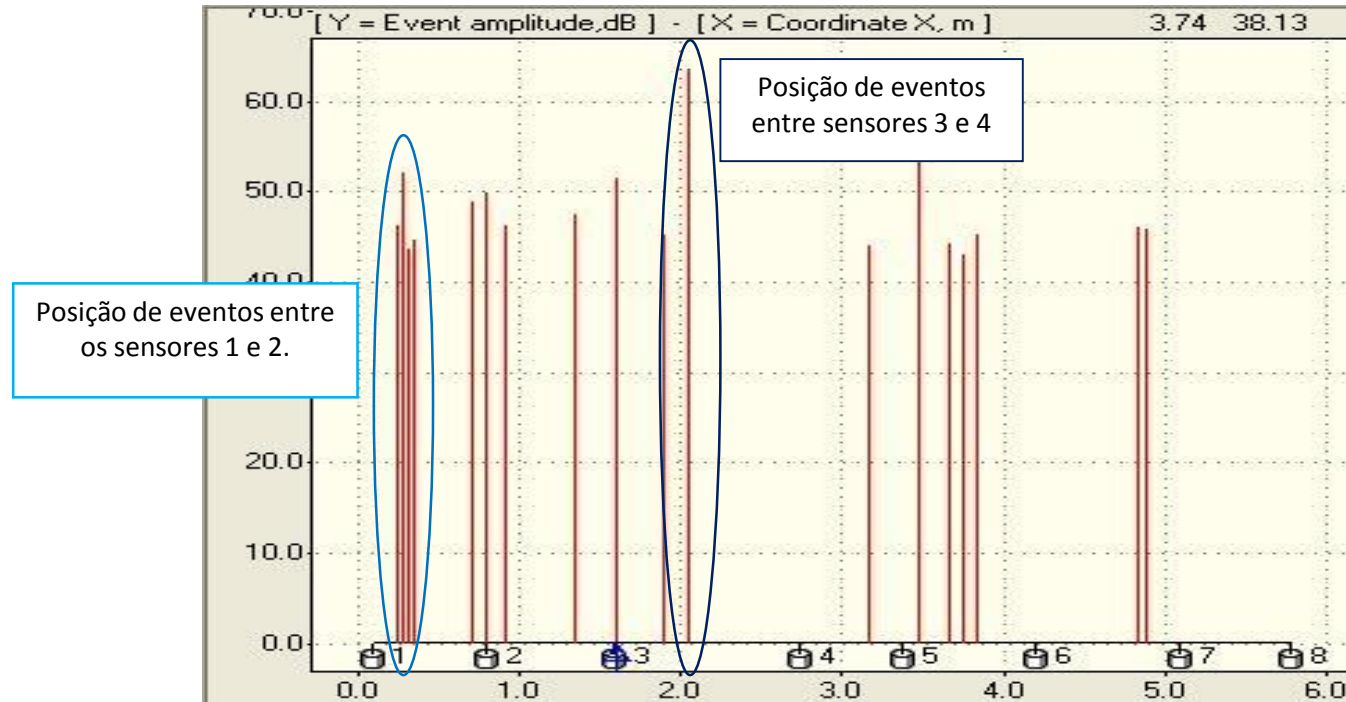
As fontes ativas não foram consideradas críticas(classificadas como V, pois não foi detectada evolução de amplitude e energia nos sinais obtidos durante o resfriamento
